Revitalisierung Baumrütibächli in Oeschenbach

Wirkungskontrolle

Herausgabe:
Wirtschafts-, Energie- und Umweltdirektion /
Amt für Landwirtschaft und Natur

08/2023

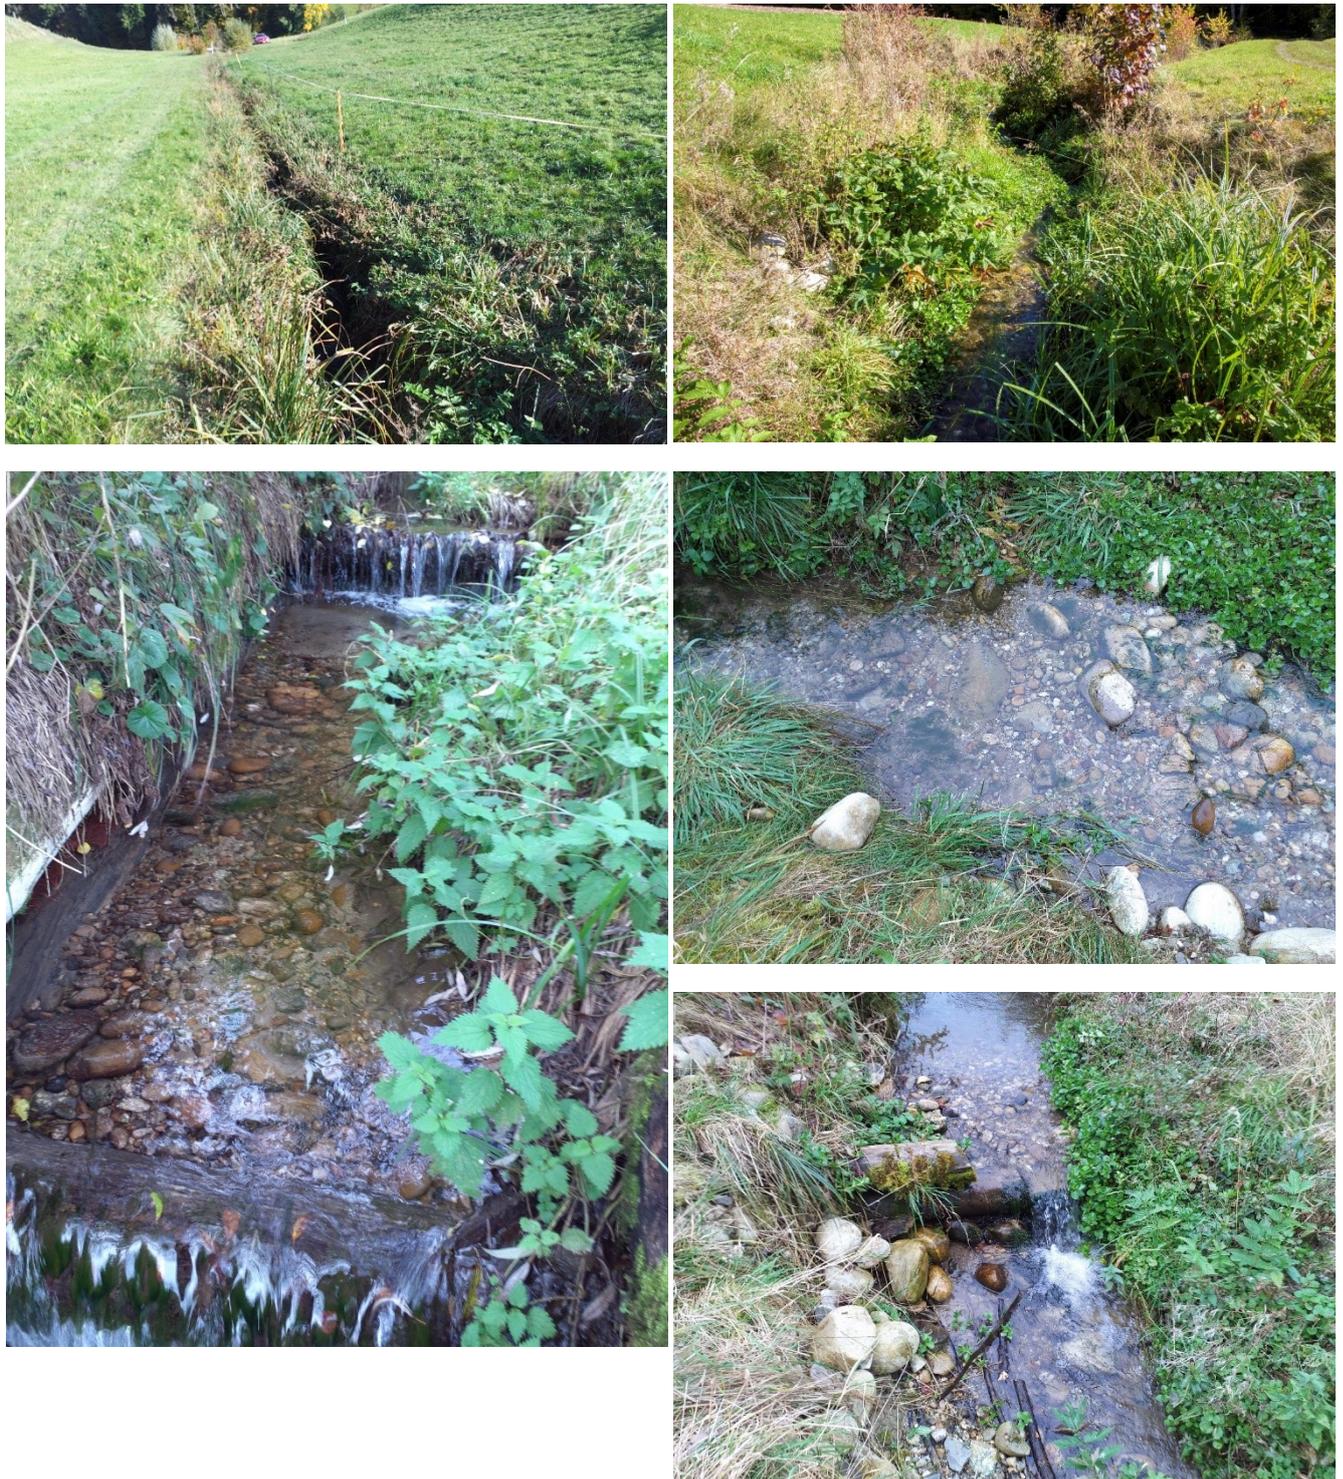
Das Baumrütibächli weist ein starkes Gefälle von 6.3% auf. Sowohl im revitalisierten Abschnitt als auch oberhalb des Bewirtschaftungswegs finden sich kleinere Abstürze von 20 bis maximal 40 cm Höhe, die jedoch von Bachforellen gut überwunden werden können. Vom Baumrütibächli liegen keine hydrologischen Messdaten vor, die Quellschüttung scheint jedoch ziemlich konstant und auch im sehr heißen und trockenen Sommer 2022 konnte ein kontinuierlicher Abfluss beobachtet werden. Eine Stichprobenmessung im Herbst 2021 ergab 9 l/s Abfluss. Die Kapazität des Gerinnes vor der Revitalisierung fasste nur den Normalabfluss; bei Regenereignissen traten regelmässig Überschwemmungen auf.

Abbildung 4: Charakteristik des Baumrütibächli im Kontrollabschnitt (links) und im revitalisierten Abschnitt (rechts), Aufnahmen HBT Okt. 2021

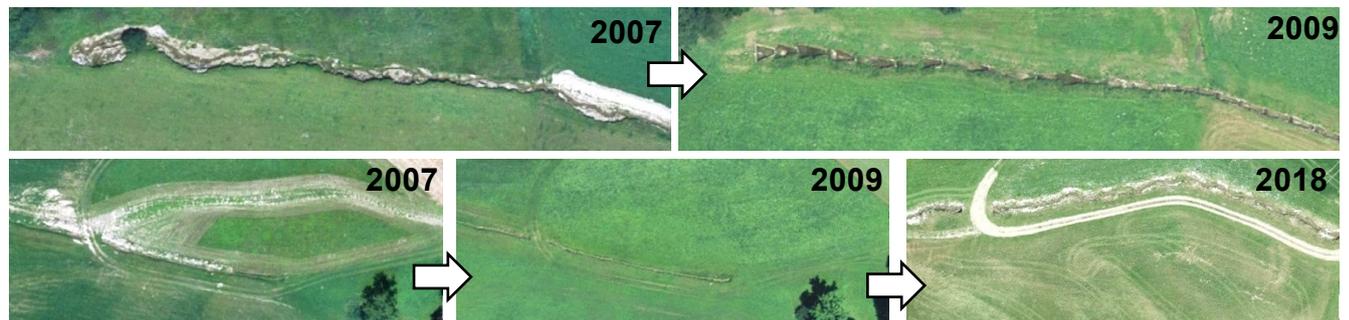
Das Luftbild von 2007 zeigt, dass auch der kleine Bach bei Hochwasser zu Schäden an den Böschungen führen konnte. Die Renaturierung durch ein Hochwasser (mutmasslich 2005) wurde in den Folgejahren durch die erneute Verbauung wieder rückgängig gemacht. Beim gleichen Hochwasserereignis hat das Baumrütibächli im untersten (heute revitalisierten) Abschnitt durch Überflutungen den natürlichen Abflusskorridor für die spätere Verlegung im Jahr 2016 aufgezeigt (Abbildung 6).

Abbildung 6: Luftbildvergleich nach Hochwasserereignis (mutmasslich 2005). Oben: Abschnitt kurz unterhalb Quelle, unten: im Jahr 2016 revitalisierter Abschnitt kurz vor der Mündung. Bilder: SWISSIMAGE und Zeitreise © swisstopo

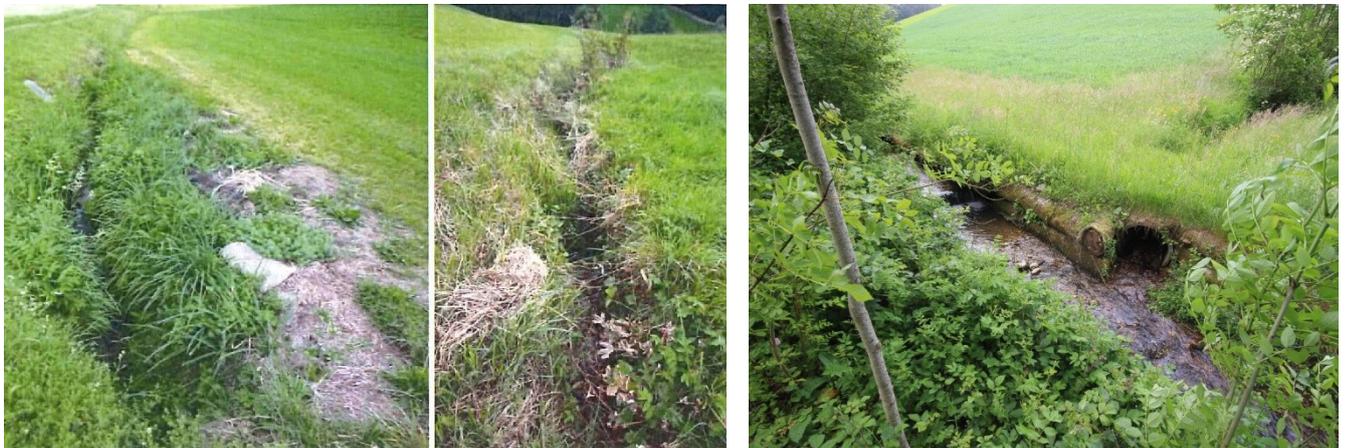
Abbildung 7: Verlauf und Aspekt des Baumrütibächli (links, exemplarisch) und Mündungsbereich des Baumrütibächli in den Sagibach (rechts) vor der Verlegung und Revitalisierung 2016. Fotos aus «Renaturierungsprojekt Baumrütibach, Gemeinde Oeschenbach, 13.08.2015 und 6.10.2015, Autor unbekannt»

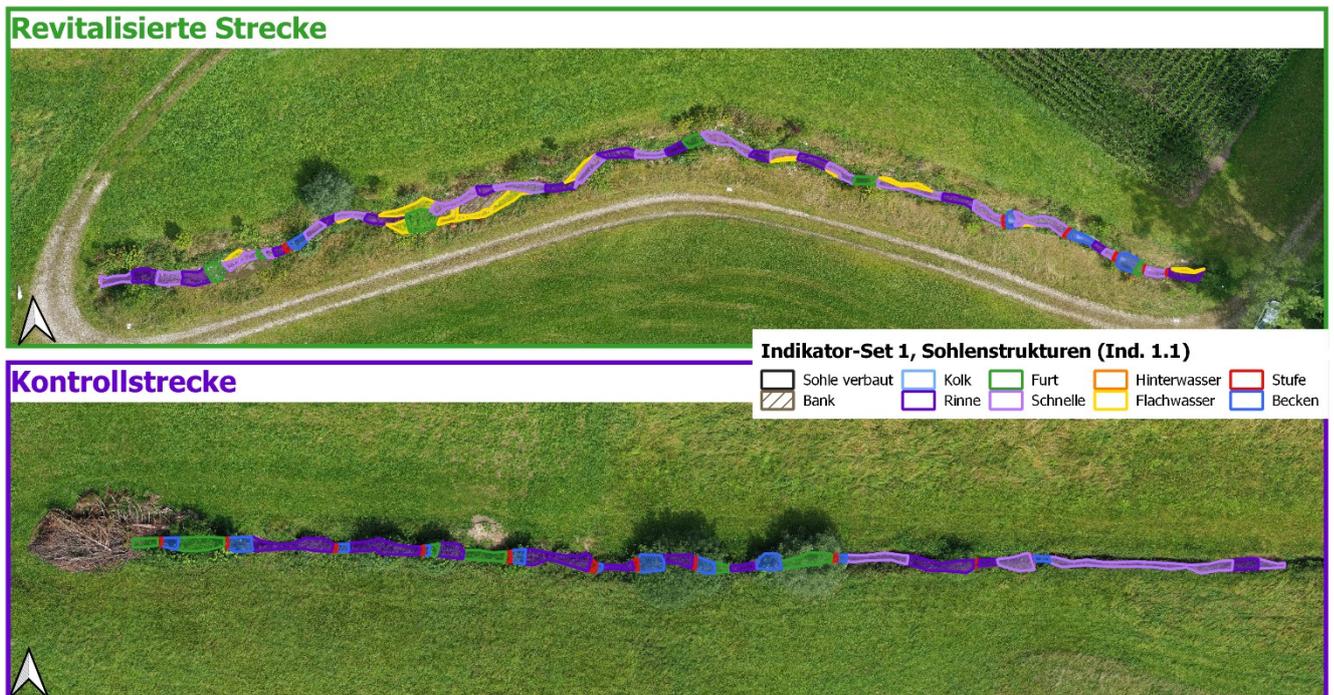
Die Habitatvielfalt wurde anhand des Indikator-Set 1 der Praxisdokumentation kartiert und bewertet. Dabei werden die Sohlenstrukturen, die Uferstrukturen, die Wassertiefen und Fließgeschwindigkeiten sowie das Unterstandsangebot für Fische und das Substrat untersucht. In Abbildung 11 ist exemplarisch zum Vergleich die Sohlenstruktur der beiden Untersuchungsstrecken mit gleichem Massstab dargestellt. Während in der Kontrollstrecke durch die Verbauung noch künstliche Stufen-Becken Sequenzen mit dazwischen liegenden Rinnen dominieren, konnten in der revitalisierten Strecke naturnahe Sohlenstrukturen mit Rinnen, Furt und Schnellen geschaffen werden. Lokal finden sich auch kleine Flachwasserbereiche und vor allem im untersten Abschnitt kleine Holzschwelen mit anschliessenden Becken. Diese sind für Bachforellen problemlos durchgängig und stellen dank der grösseren Wassertiefe in den kleinen Becken wertvolle Rückzugsgebiete dar. Der stark mit Büschen bewachsene Kontrollabschnitt mit einigen tiefen Becken und teilweise zerfallenden Verbauungen bietet für die aquatische Fauna aber durchaus auch attraktive Lebensräume. Die beiden Abschnitte weisen eine sehr ähnliche mittlere benetzte Breite auf (Kontroll: 0.96 m, Revit: 1.1 m), unterscheiden sich aber deutlich in der Anzahl der Sohlenstrukturen

(Kontroll n: 43, Revit n: 64). Damit ist der revitalisierte Abschnitt deutlich strukturreicher und kleinräumiger als der Kontrollabschnitt.

Wie der Luftbildvergleich in der Abbildung 11 zeigt, wird entlang dem revitalisierten Abschnitt ein rund 7 m breiter Korridor (beidseitig ab Uferlinie nur rund 3 m) nicht landwirtschaftlich bewirtschaftet, im Kontrollabschnitt hingegen wird bis zum Ufergebüsch gemäht. Es kann erwartet werden, dass mit der Zeit und stärkerem Wachstum der Ufervegetation die Strukturvielfalt im Gewässerraum noch zunimmt.

Abbildung 11: Vergleich der Sohlenstrukturen (Indikator 1.1) in der revitalisierten Strecke (oben) und der Kontrollstrecke (unten)

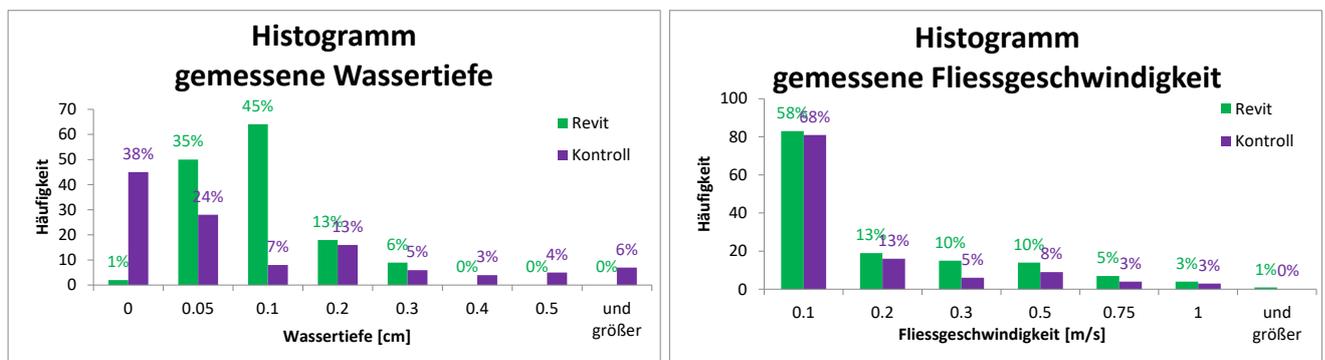
Die gute Bewertung der Teilindikatoren «Wassertiefe» und «Fließgeschwindigkeit» darf nicht darüber hinwegtäuschen, dass auch im revitalisierten Abschnitt nur wenige Stellen mit Wassertiefen über 10 cm vorhanden sind und dass langsame Fließgeschwindigkeiten dominieren. Dank der stabilen Wasserspeisung von der oberhalb liegenden Quelle bietet das Baumrütibächli abschnittsweise trotz seines geringen Einzugsgebiets ganzjährig genügende Wassertiefen für anspruchsvolle Arten wie die Bachforelle (vgl. Kapitel 4.5).

Abbildung 12: Vergleich der gemessenen Wassertiefen (links) und Fließgeschwindigkeiten (rechts).

- gezielt Sohlenstrukturen (Kolke, Becken, tiefe Rinnen) mit erhöhter Wassertiefe für adulte Bachforellen zu schaffen, und
- mindestens die 11 m minimale Gewässerraubbreite für gewässergerechte Strukturen und die Ufervegetation vorzusehen. Bewirtschaftungswege müssen dabei ausserhalb des Gewässerraums geplant und angelegt werden.

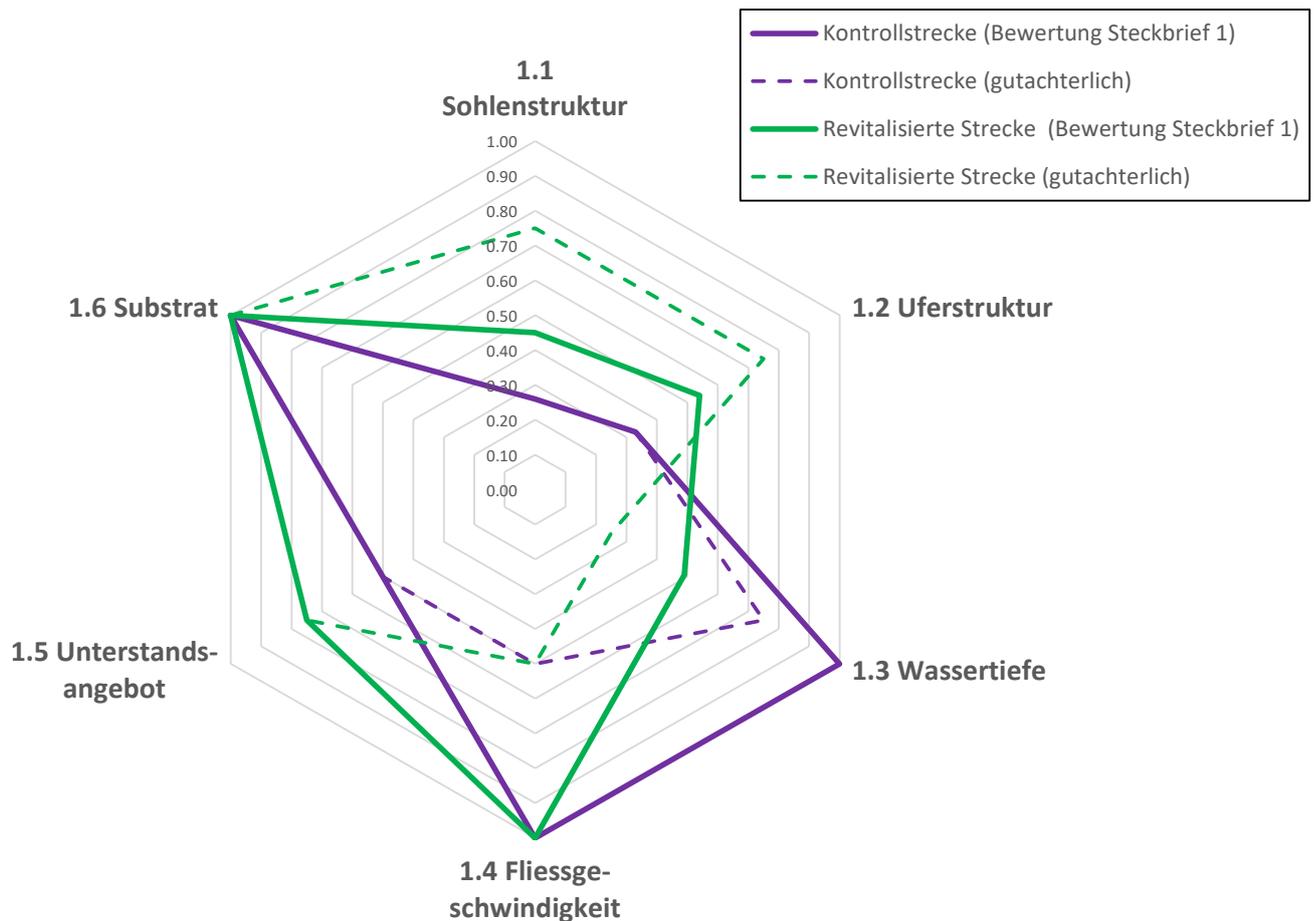
Gesamthaft wird die Habitatvielfalt im revitalisierten Abschnitt etwas besser bewertet als in der Kontrollstrecke. Im revitalisierten Abschnitt finden sich nur lokal noch kleine Verbauungen im Bereich des Durchlasses und der Stufen, im Kontrollabschnitt sind die Ufer über weite Strecken verbaut.

In Abbildung 13 sind die Resultate des Indikators-Set 1 (Habitatvielfalt) für den Kontrollabschnitt und den revitalisierten Abschnitt in einem Netzdiagramm vergleichend dargestellt. Drei der sechs Teilindikatoren werden im revitalisierten Abschnitt besser bewertet, nur die Wassertiefen sind im Kontrollabschnitt dank den tiefen Becken besser bewertet als im revitalisierten Abschnitt. Wo die gutachterliche Einschätzung von der Bewertung gemäss Methodik abweicht, ist diese gestrichelt ergänzt. Um die Habitatvielfalt generell noch weiter zu erhöhen, könnte der Unterhalt im Gewässerraum angepasst und Totholz im Gewässer gefördert werden. Für die Fischpopulation wären vor allem Stellen mit erhöhter Wassertiefe und mit Unterständen (überhängende Vegetation, Büsche, Totholz, Wurzelstöcke) von Vorteil.

Abbildung 13: Vergleich der Resultate der Habitatvielfalt (Indikator-Set 1) für den Kontrollabschnitt und den revitalisierten Abschnitt. Gutachterliche Einschätzungen sind gestrichelt dargestellt. Die Resultate werden auf einer Skala von 0 (schlechteste Bewertung bis 1 (beste Bewertung) dargestellt.

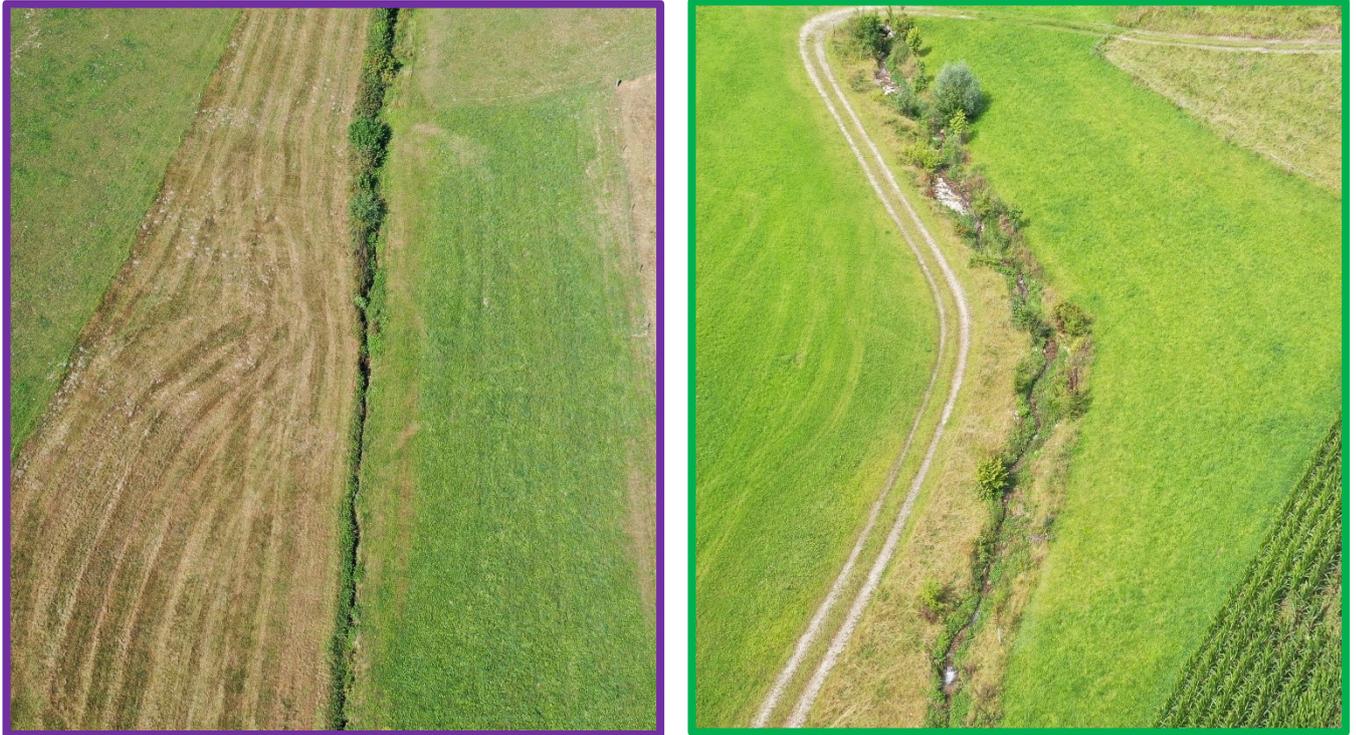
Unterschiede in der Bewirtschaftung des Gewässerraums sind gut auf Luftbildern ersichtlich. Im Sommer 2021 wurde in der Kontrollstrecke die Vegetation bis an das kanalisierte Baumrütibächli gemäht. In der revitalisierten Strecke werden beidseitig rund 3 m von der Bewirtschaftung ausgenommen und nicht mit den Mähwiesen geschnitten (Abbildung 22). Im oberen Bereich des Kontrollabschnitts ist die Ufervegetation wenig divers, dicht und beschattet das Baumrütibächli vollständig. Im revitalisierten unteren Abschnitt ist die Ufervegetation noch lückig und die Wasserfläche offen. Im Gegensatz zur Kontrollstrecke finden sich in der revitalisierten Strecke auch flache Böschungen, wo sich eine diversere Vegetation etablieren konnte.

Abbildung 22: Vergleich der Kontrollstrecke (links) und der revitalisierten Strecke (rechts). Luftbilder aus Drohnenbefliegung, 9.8.2021 Hunziker Betatech AG

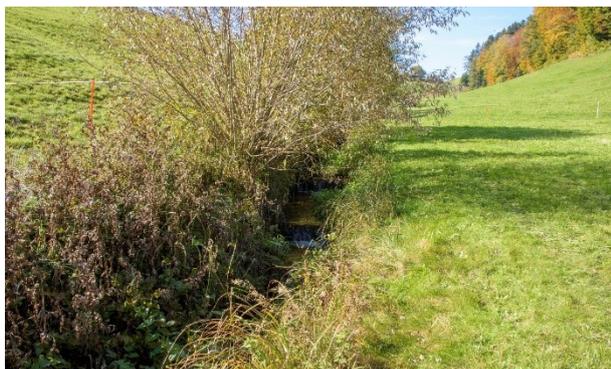
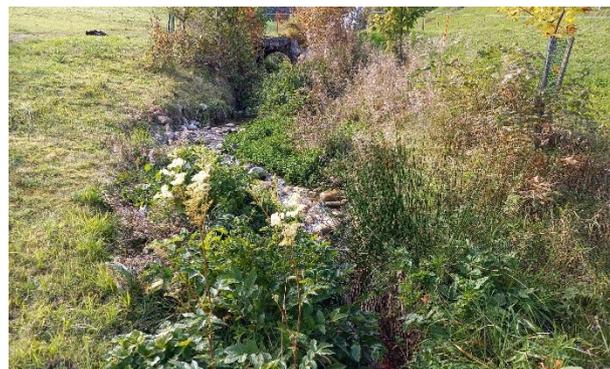
Die Untersuchungen im kanalisierten Kontrollabschnitt haben gezeigt, dass im benetzten Bereich wertvolle Strukturen vorhanden sind. Sowohl Wasserinsekten als auch Fische finden in der Kontrollstrecke dadurch bereits geeignete Lebensräume. Diese müssen bei Revitalisierungen geschützt oder durch mindestens gleichwertige Strukturen ersetzt werden. Im Baumrütibächli könnten auch mit einfachen und manuellen Massnahmen unter Anleitung von Fachpersonen weitere Aufwertungen oberhalb des bereits revitalisierten Abschnitts realisiert werden. Im 11 m breiten Gewässerraum besteht noch grosses Potenzial für ökologische Aufwertungen. Durch eine angepasste Bewirtschaftung entlang des Bachlaufs und angrenzenden Pufferstreifens kann die Vegetation standortgerecht aufgewertet werden. Damit lässt sich die Erwärmung der Wassertemperatur minimieren und davon profitieren auch auf Feuchtwiesen und feuchte Hochstaudenfluren angewiesene Insektenarten.

Abbildung 23: Sowohl im Kontrollabschnitt (links) als auch im revitalisierten Abschnitt (rechts) finden sich wertvolle Gewässerlebensräume. Diese gilt es langfristig zu erhalten und bei Revitalisierungen zu ersetzen. Der Uferbereich kann entlang des Baumrütibächli noch weiter aufgewertet werden.

Für weitere Revitalisierungs-Abschnitte am Baumrütibächli empfehlen wir:
