Der Apfelschuss in Gsteig bei Gstaad

Gsteig, Müliggässli 4

Massnahmen: Restaurierung der Kellermalereien, 2015

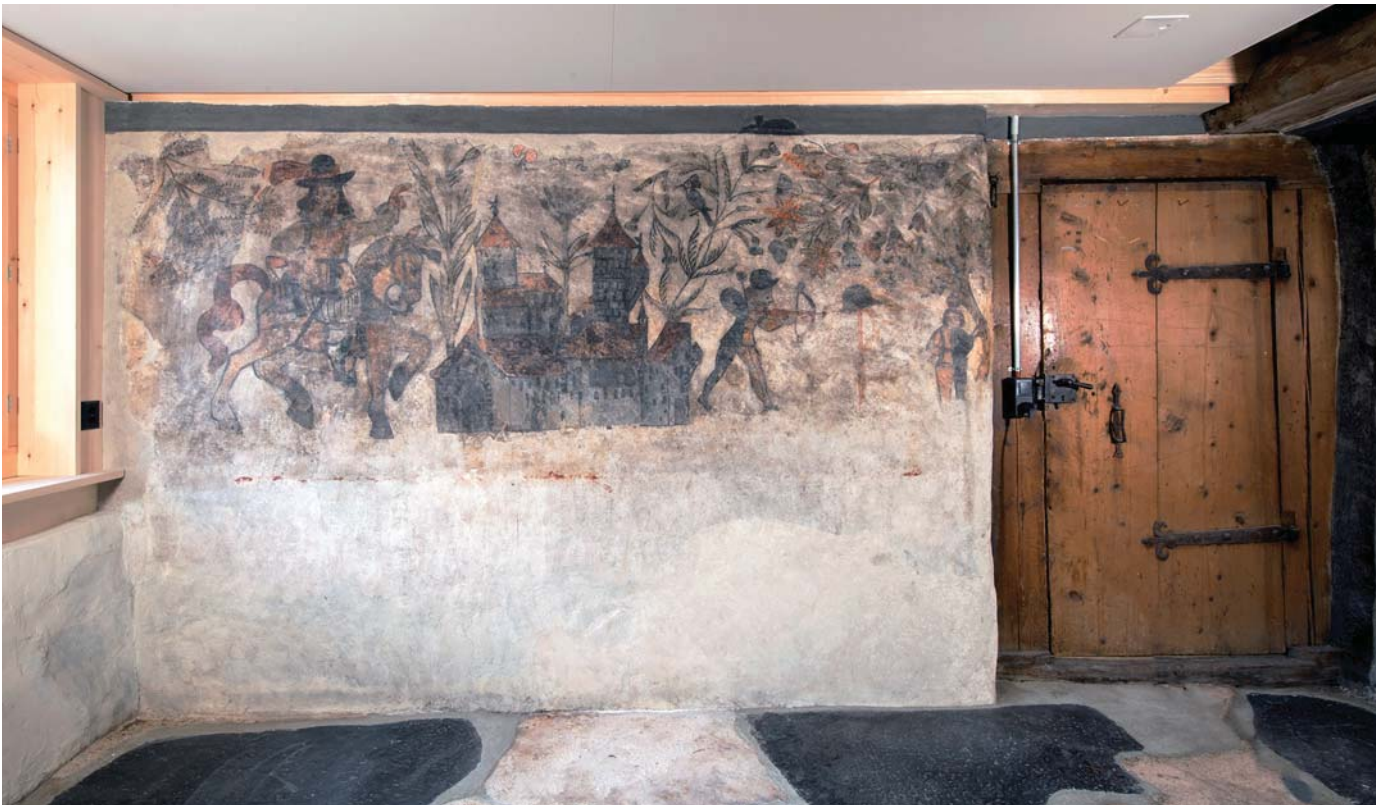
- 01 Apfelschusszene, links Gessler hoch zu Pferd, in der Mitte die Burg Küssnacht und rechts Tell mit Sohn Walter beim Apfelschuss.
- 02 Chevalier, dem Betrachter zugprostend.
- 03 Garten Eden mit Weinranken.

Chevalier, der durch den Garten schreitet und dem Betrachter zugprostet. Überraschend deutlich tritt auch das Bildthema der Wand rechter Hand zutage: In der Bildmitte erkennt man Küssnacht mit der Gesslerburg, flankiert vom übergross dargestellten Gessler hoch zu Ross auf der linken und der Apfelschusszene auf der rechten Seite. Tell hat die Armbrust angelegt, Sohn Walter steht mit dem Apfel auf dem Kopf vor einem Baum. Sowohl Tell als auch Walter scheinen Kleidung in den Urner Standesfarben Gelb und Schwarz zu tragen. Bei Tell sieht man den demonstrativ eingesteckten zweiten Pfeil deutlich. Zwischen den beiden ist als weiteres Detail Gesslers Hut auf einer Stange zu erkennen. Die Malerei reicht an dieser Wand nicht bis zum Boden, vermutlich stand hier ehemals eine Sitzbank. Die Malereien der gegenüberliegenden östlichen Wand sind am schlechtesten erhalten, über deren Inhalt kann nur gerätselt werden. Spiralranken mit Weintrauben greifen in
