Amt für Bevölkerungsschutz, Sport und Militär  
Abteilung Bevölkerungsschutz

# Merkblatt für den Unterhalt von Schutzräumen

# Mängelcodeliste Periodische Schutzraumkontrolle (PSK) mit Vorgehensvorschlag zur Mängelbehebung

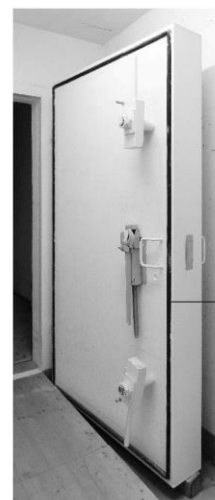
Panzertüre und Panzerdeckel durch mehrmaliges Öffnen und Schliessen auf Gängigkeit prüfen. Intakte Gummidichtungen sind mit Silikonspray zu behandeln. Ausgehärtete, an- oder ausgerissene Dichtungen sind zu ersetzen.

Bei starkem Rostbefall entrostern und neu bestreichen. Dabei ist darauf zu achten, dass die Dichtungen nicht übermalt werden, da diese ansonsten ihre Geschmeidigkeit verlieren.

- Ist die Selbstbefreiungseinrichtung vorhanden (erst ab Baujahr 1968 Pflicht)?
- Ist bei schwellenfreien Panzertüren die demontierbare Schwelle vorhanden? Die Bodenhülsen für die demontierbare Schwelle sind sauber zu halten und mit Schutzkappen abzudecken.

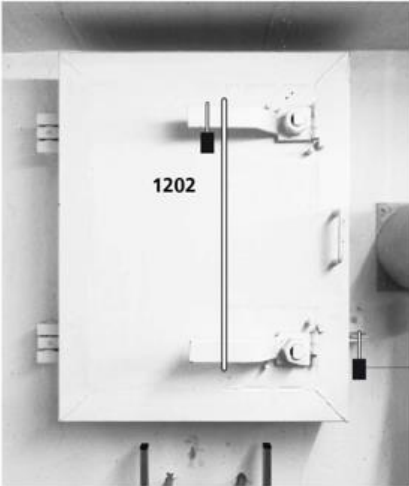
Mangelcode	Beschreibung Mangel und Empfehlung zur Mängelbehebung	Berechtigt für Entnahme aus dem Ersatzbeitragsfonds (Ja / Nein)
	<p>Beispiele für eine Schliessvorrichtung für „Rote Türe“</p>

1200	<b>"Rote Türen"</b>	
1201	<p><b>Die friedensmässig genutzten Eingänge / Verbindungen sind nicht mit einer Panzertüre (PT) oder einem Panzerdeckel (PD) versehen.</b>  <i>Der Kanton entscheidet über den nachträglichen Einbau der PT / PD („Rote Türen“) oder die Aufhebung des Schutzraumes.</i></p>	Nein
1202	<p><b>Die „Roten Türen“ können nicht verschlossen werden.</b>  <i>Rote Türen sind friedensmässig genutzte Türen, die meistens direkt ins Freie führen. Sie müssen im Belegungsfall verschlossen werden (z.B. mit einem Vorhängeschloss). Diese Türen müssen als "rote Türen" beidseitig dauerhaft gekennzeichnet sein. Schild: "Im Belegungsfall verschlossen" anbringen.</i></p>	Nein
